【平成27年台風18号から変わった低気圧による出水において、河川改修が効果を発揮】

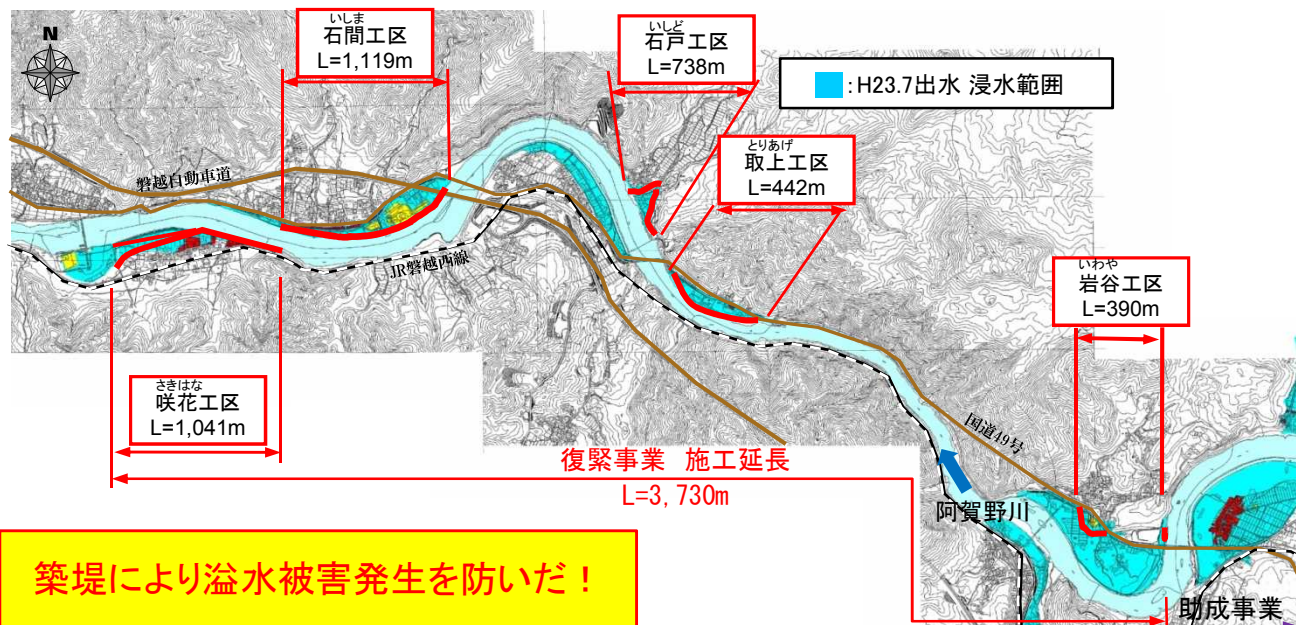
H23.7 1 浸水状況写真(取上工区)

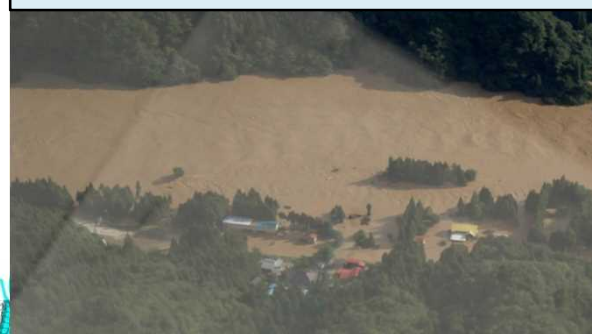
H27.9 出水状況写真(取上工区)

築堤により溢水被害発生を防いだ!
