ダムの治水効果 (平成25年7月13日 加治川治水ダム)

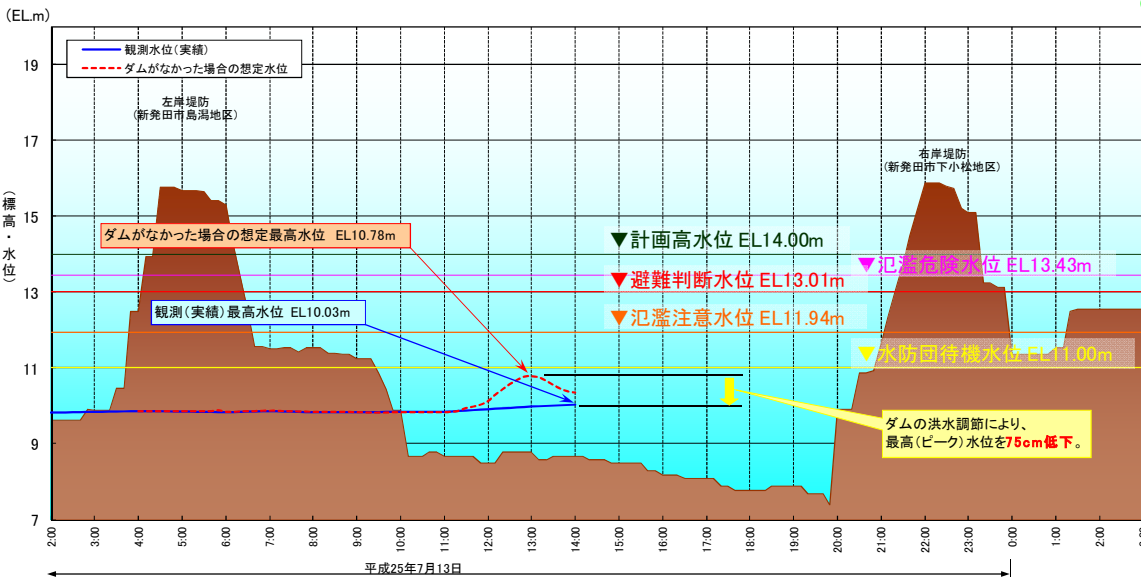
加治川 小松観測所地点の水位状況図 -ダムの貯水による効果-

7月13日の深夜から降り出した雨は、正午すぎまで降り続き、加治川治水ダムでは総雨量が52mmの雨となりました。この為、加治川治水ダムでは洪水となり放流量を抑えて洪水調節を行い、ダム下流の河川に流れる水量を軽減するようにダム操作を行いました。
 それにより、下流の小松水位局付近では、洪水調節により最高(ピーク)水位を75cm下げることができました。
